## DER HISTORISCHE VERKEHRSWEG DES MONTECENERINO

## DAS PROJEKT

## PROBLEME UND LÖSUNGEN

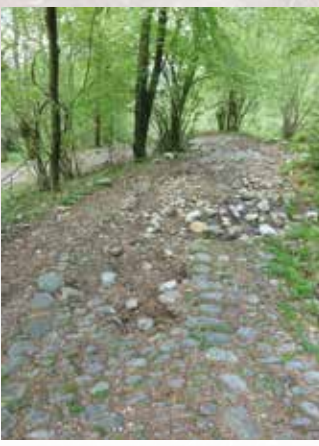
- 1 Karte aus dem 19. Jh. – Archiv der Gemeinde Gambarogno
- 2 Alter Grenzstein, der noch immer die Grenze zwischen den Gemeinden Gambarogno und Monteceneri sowie zwischen dem Sopra- und Sottoceneri markiert
- 3 Arbeitsphase in der Zone La Pioda – Oktober 2015: Zu erkennen ist der typische felsige Untergrund – Bild N. Käsermann
- 4 Vor den Restaurierungsarbeiten – Bild B. Vanoni (FSP)
- 5 Während den Restaurierungsarbeiten – Bild A. Pirrami

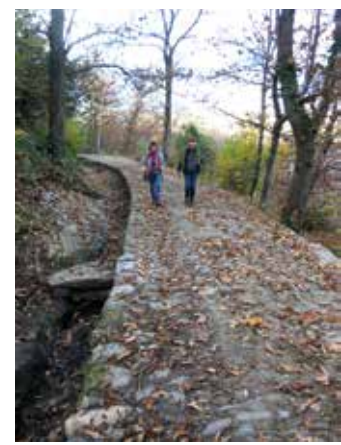
### Legende Detailzeichnung

- Erneuerung Strassengraben und Verbindung mit der Böschungsmauer
- Erneuerung der Pflasterung mit vorhandenem Material, das auf ein neues Schotterbett verlegt wird

- 6 Detail F – Unterseite der Strasse: Der Wasserabflusskanal hat die typische Überhöhung der Strasse zur Folge – A. Pirrami
- 7 Der tiefe bergseitige Abflusskanal und die überhöhte Strasse – Bild C. Bordoli
- 8 Eine Unterquerung aus Stein in vollständig ungebundener Bauweise – Bild N. Käsermann (FSP)
- 9 Situationsplan des Strassenverlaufs – A. Pirrami

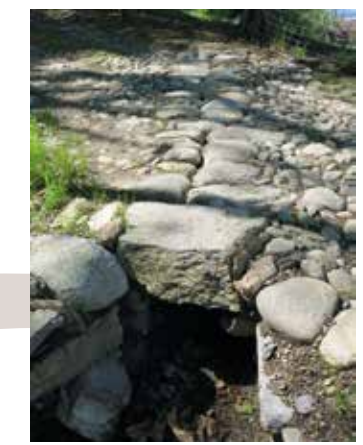
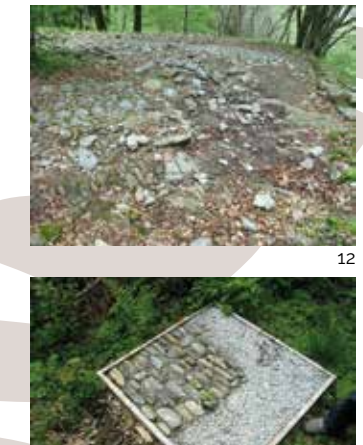
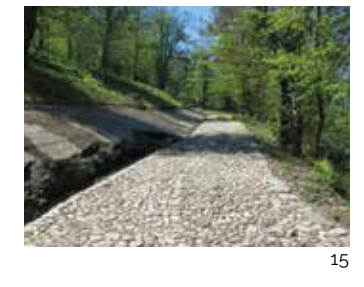
- Das Eindringen von Quell- und Oberflächenwasser als Folge der charakteristischen Präsenz von freiliegendem Fels, gelegentlich verstärkt durch heftige Gewitter, hat vor allem im oberen Teil zur Auswaschung ganzer Strassenteile geführt. Die bestehenden, zur fachgerechten Ableitung des Wassers errichteten Abflusskanäle und Unterquerungen waren als Folge des mangelnden Unterhalts verstopft und erfüllten ihren Zweck nicht mehr.
- Der Fels, der sich im oberen Teil an gewissen Stellen direkt unter der Pflasterung befindet oder sogar frei liegt, ermöglicht keine solide Verankerung.
- Der private Fahrverkehr und eine Zeit lang auch mit militärischen Fahrzeugen sowie die oben stehenden Gründe haben den Verfall eines Teils der Strasse beschleunigt.

- 10 Detail A – B: Man beachte die Verwendung von dränierendem Sickerbeton im Unterbau der Seitenkanäle – A. Pirrami
- 11 Errichtung der Unterquerung mit eingespannten Steinen, damit das Wasser in den Abflusskanal ablaufen kann – Bild C. Bordoli
- 12 Unter der Pflasterung freiliegender Fels in einer Kurve im oberen Teil der Strecke vor der Restaurierung – Bild B. Vanoni (FSP)
- 13 Muster von Sickerbeton, der im heikelsten Teil der Strecke verwendet wurde – Bild B. Vanoni (FSP)
- 14 Unterquerung eines Baches – Bild N. Käsermann (FSP)
- 15 Typisch freiliegender Fels und Seitenkanal entlang der Strasse in der Ortschaft La Pioda – Bild C. Bordoli

- Zunächst wurde sämtlicher Schutt entfernt, der die Abflüsse verstopfte, und alle ursprünglichen Elemente wurden instandgestellt, um den Wasserabfluss zu gewährleisten: Unterquerungen und Seitenkanäle.
- An den heikelsten Stellen, vor allem in den Kurven im oberen Teil des Weges, wurde ein dränierender und festiger Zementunterbau (Sickerbeton) gewählt und darauf die Pflastersteine ungebunden verlegt. Sickerbeton wurde allerdings nur sehr beschränkt eingesetzt.

- Unterbau aus Sickerbeton
- Aufschüttung mit Kies und Schotter

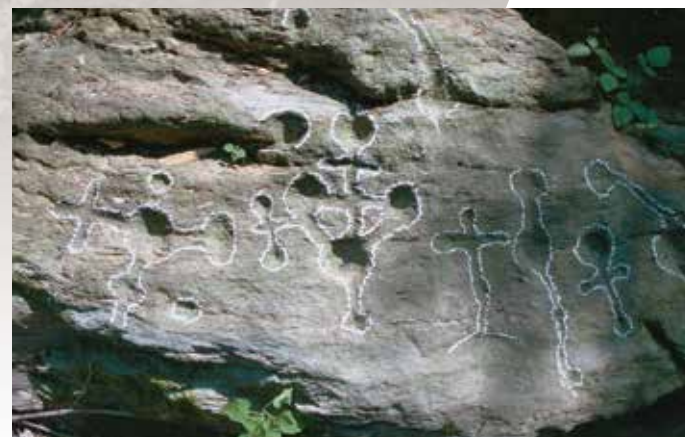
Dieser Schalenstein (auch Opferstein genannt) ist ein typisches Beispiel für Vertiefungen in Stein, wie sie im Alpen- und Voralpengebiet oft anzutreffen sind. Diese faszinierenden und geheimnisvollen Ausbuchtungen, vor allem in Form von Schälchen oder Kreuzen, haben vermutlich eine weissagende oder mystische Bedeutung und die Sachverständigen tendieren dazu, sie als Objekte oder Orte alter vorchristlicher Riten zu betrachten. Im 19. Jh. waren die Archäologen überzeugt, dass die grossen Schalensteine in Wirklichkeit Reste von Druiden-Altären waren, auf denen Opfer dargebracht wurden. Kein Experte hat jedoch genaue Antworten auf dieses Mysterium, obwohl die Kreuze in einigen Fällen Grenzlinien zwischen Gemeinden oder Aristokratien darstellen. Auch ihr Alter ist nicht einfach zu bestimmen. Denkbar sind einige Jahrhunderte bis zu mehreren tausend Jahren. Die Steine befinden sich in der Regel an Orten von besonderer landschaftlicher Bedeutung: Aussichtspunkte, Furten, Anhöhen, Hochflächen und Strassenkreuzungen. Oft sind sie in besonders auffällige Findlinge gearbeitet. Schalensteine in der italienischen Schweiz werden seit Ende des 19. Jh. studiert, besonders intensiv und eingehend jedoch vor allem in den letzten Jahrzehnten, als zahlreiche Exemplare entdeckt wurden. Dieser Stein hatte vermutlich die Bedeutung eines Glückbringers, der den Reisenden auf der Verbindungsstrasse zwischen dem Sotto- und Sopraceneri über den Monte Ceneri eine gute Reise gewährleisten sollte. Im Gambarogno hat man in Gerra, Indemini und Magadino noch weitere

- 16 Einschlagen von Symbolen – *Archeologia rupestre nella Svizzera italiana* – F. Binda – Armando Dadò editore
- 17 Einband des Buches *Il mistero delle incisioni* – F. Binda Armando Dadò editore
- 18 Detail der Vertiefungen im Schalenstein – Bild F. Binda

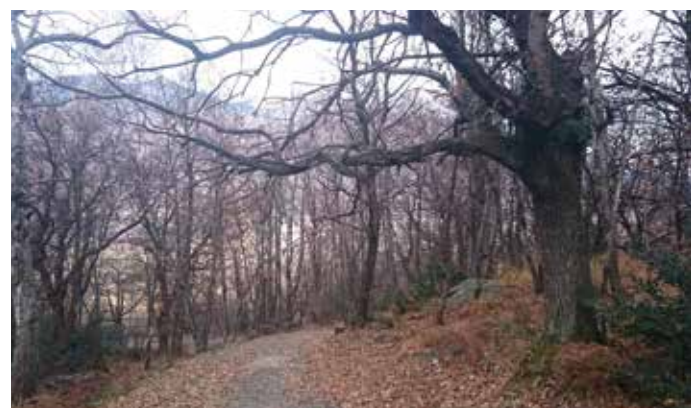
- 19 In die Strasse hineinragende, dicke verdorrte Äste eines alten Kastanienbaums – Bild P. Bomio
- 20 Der Unterhalt umfasst die Instandsetzung der Pflasterung, die Reinigung der Unterquerungen und Kanäle, das Zurückschneiden der Vegetation und die Reinigung der freiliegenden Felsen – Bild C. Bordoli

Entlang der Montecenerino-Strasse befinden sich – fast vollständig von Wald umgeben – einige Gruppen von jahrelang vernachlässigten Kastanienbäumen. Die beiden Gemeinden haben beschlossen, die erhaltenswertesten Gruppen von Kastanienbäumen aufzuwerten und die Strasse durch die Entfernung von Bäumen und Zweigen, die für die Benutzer der Strasse eine Gefahr darstellen können, zu sichern. Dank den vom Forstbezirk geplanten und koordinierten Arbeiten kommen die Restaurierungsarbeiten an der Strasse noch besser zur Geltung, denn so wird auch der angrenzende Waldteil, der mit der Erhaltung des Kastanienwaldes von Pioda bereits 2009 eine Aufwertung erfuhr, in das Gesamterscheinungsbild einbezogen.
