Stroh-dächer in den Cento Campi

GESCHICHTE UND TRADITION

TECHNIK UND MATERIAL

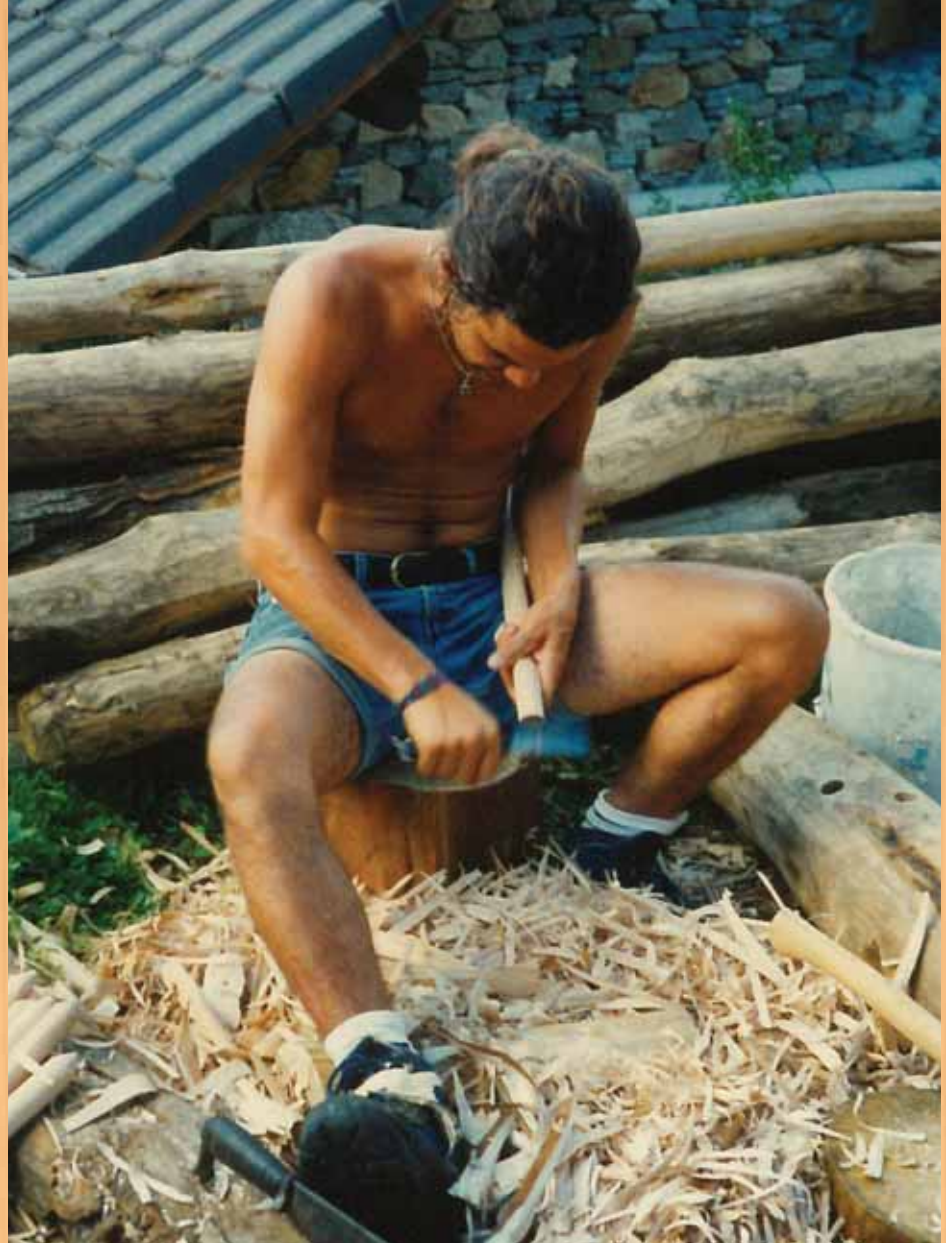
Anfertigung der Kastanienholzstifte

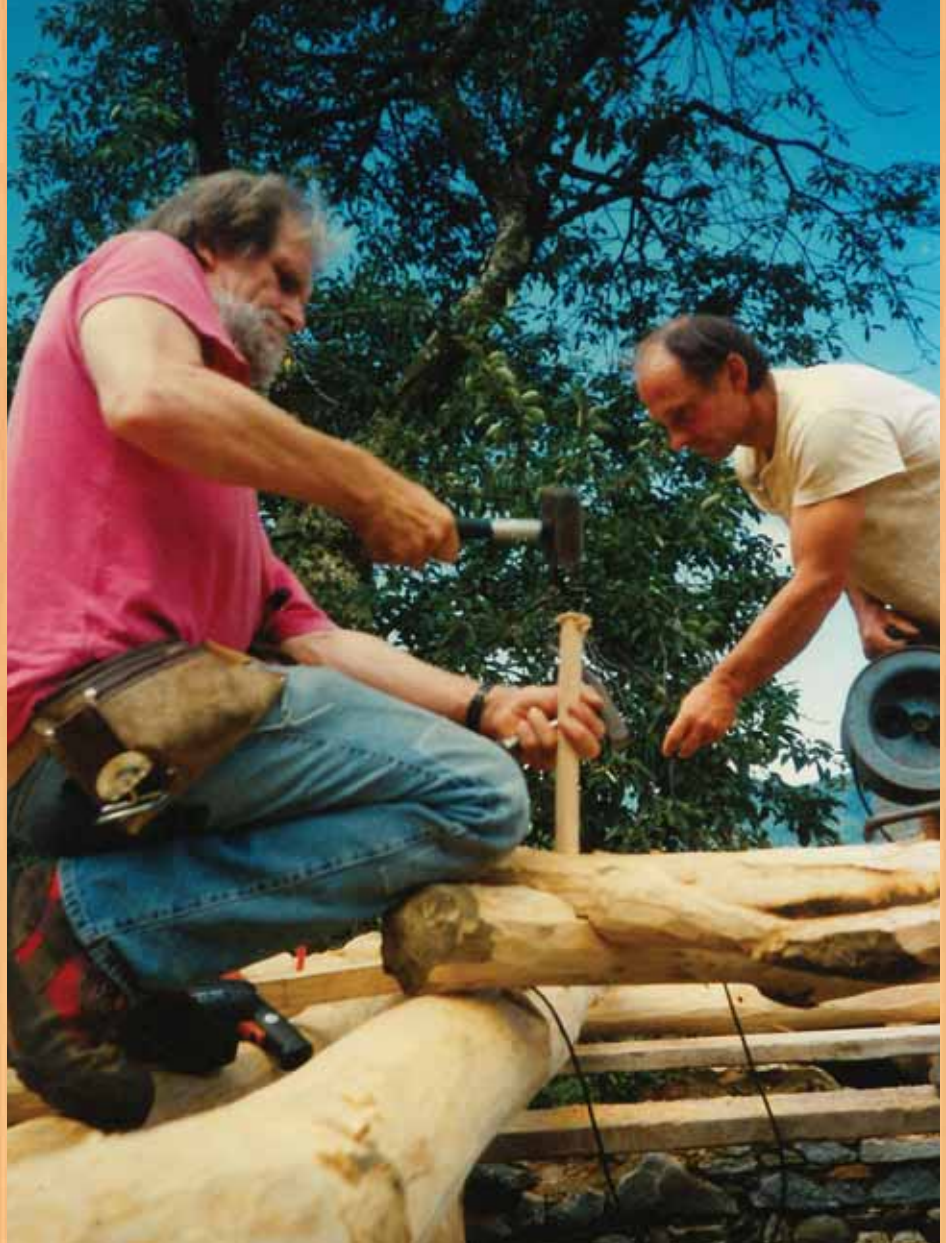
Christian Spiller und Walter Keller fixieren die Grundbalken mit vor Ort angefertigten Kastanienholzstiften

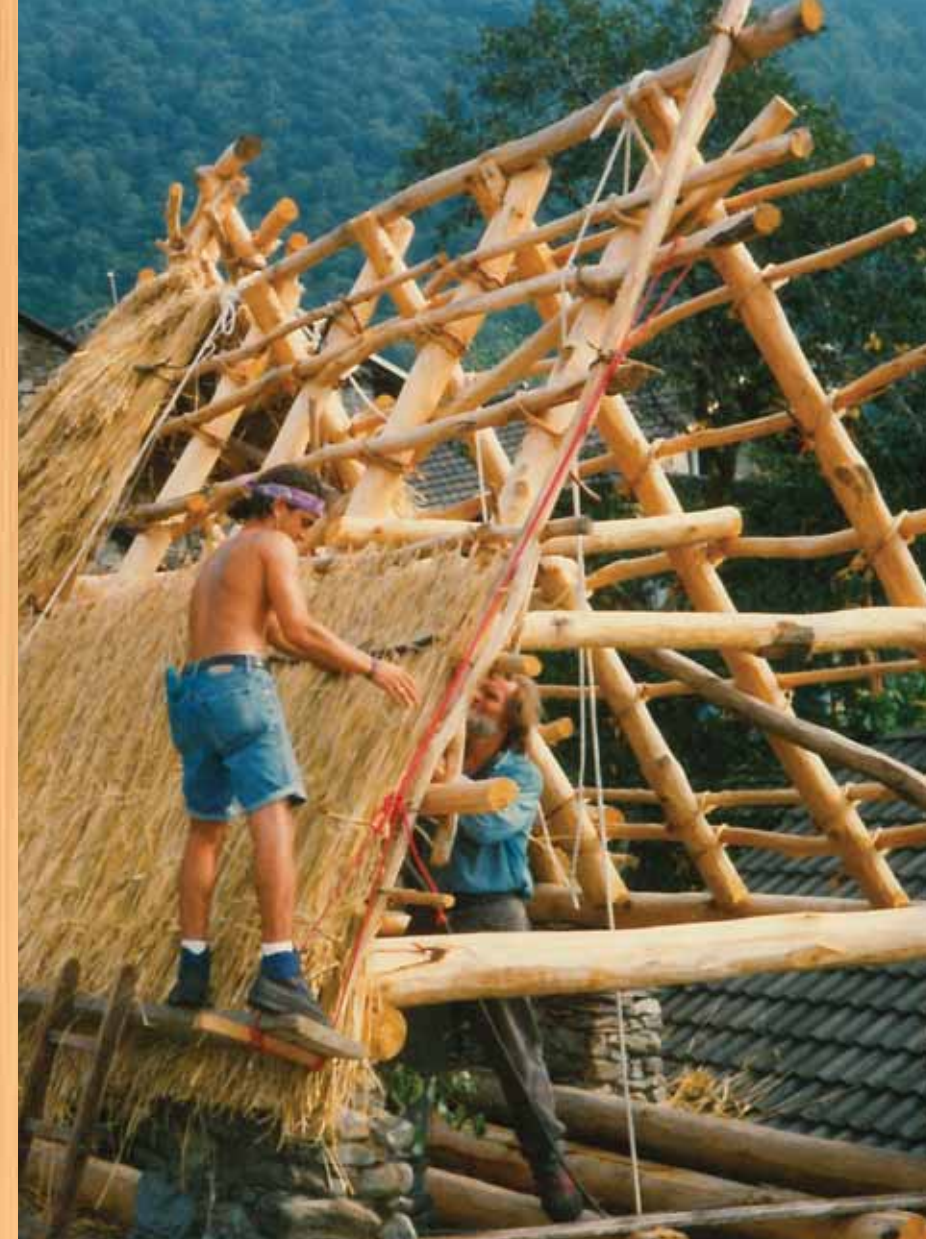
Bedachung des Holzgerüsts mit Roggenstrohgarben.

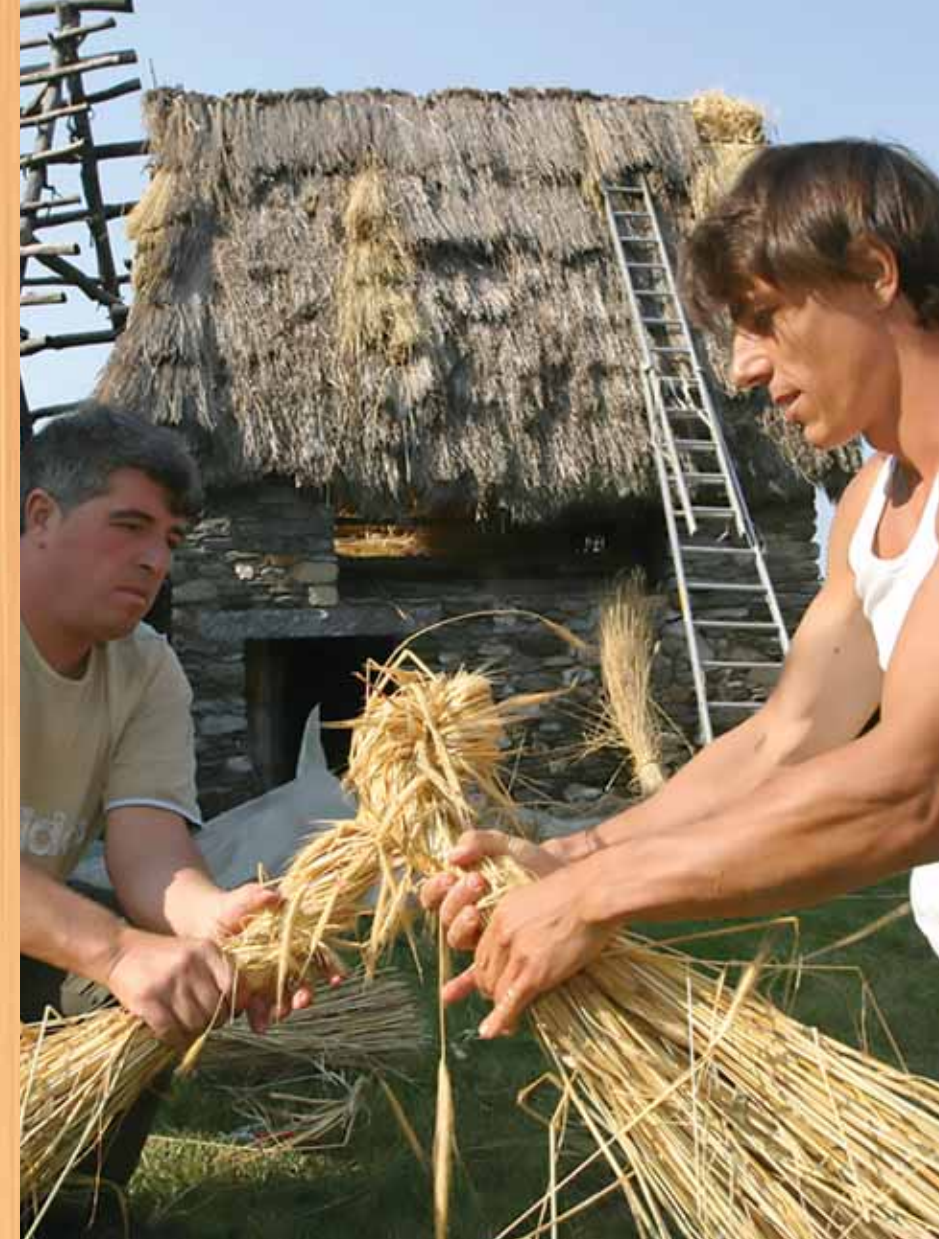
Nachdem diese in Wasser getaucht wurden, um die Fasern geschmeidig zu machen, werden die Garben an den Ähren beginnend ineinander verwoben.

Es handelt sich um ein Satteldach mit Dachsparren. Auf den mittels Holzpflocken am Hauptgebälk befestigten Holmen werden die Strohgarben mithilfe von Kordeln aus Birken-, Ginster-, Kastanien- oder auch Vogelbeerzweigen fixiert. Das Decken des Dachfirsts ist eine besonders heikle Aufgabe. Nachdem das gesamte Dach mit Stroh gedeckt ist, wird der First zu beiden Seiten mit zwei doppelten und sorgfältig ineinander verschlungenen Strohgarben gedeckt, die mithilfe von Schlingen aus Haselnuss- oder Kastanienholz an beiden Dachsätteln gesichert werden. Typisch ist das Strohbüschel am Firstende, das den Giebel abschliesst. Eine Eigenheit: Sämtliche Strukturen, Verbindungen und Befestigungen inklusive der Stifte sind aus Kastanienholz, das im November bei abnehmendem Mond entsprechend zugeschnitten und monatelang gelagert wird. Lediglich die Kordeln, mit denen die Garben an der darunterliegenden Struktur festgemacht sind, bestehen aus Birkenholz. Im Brandfall brennt dieses schneller als Kastanienholz. Die Strohgarben stürzen zu Boden, das tragende Gebälk wird geschützt.

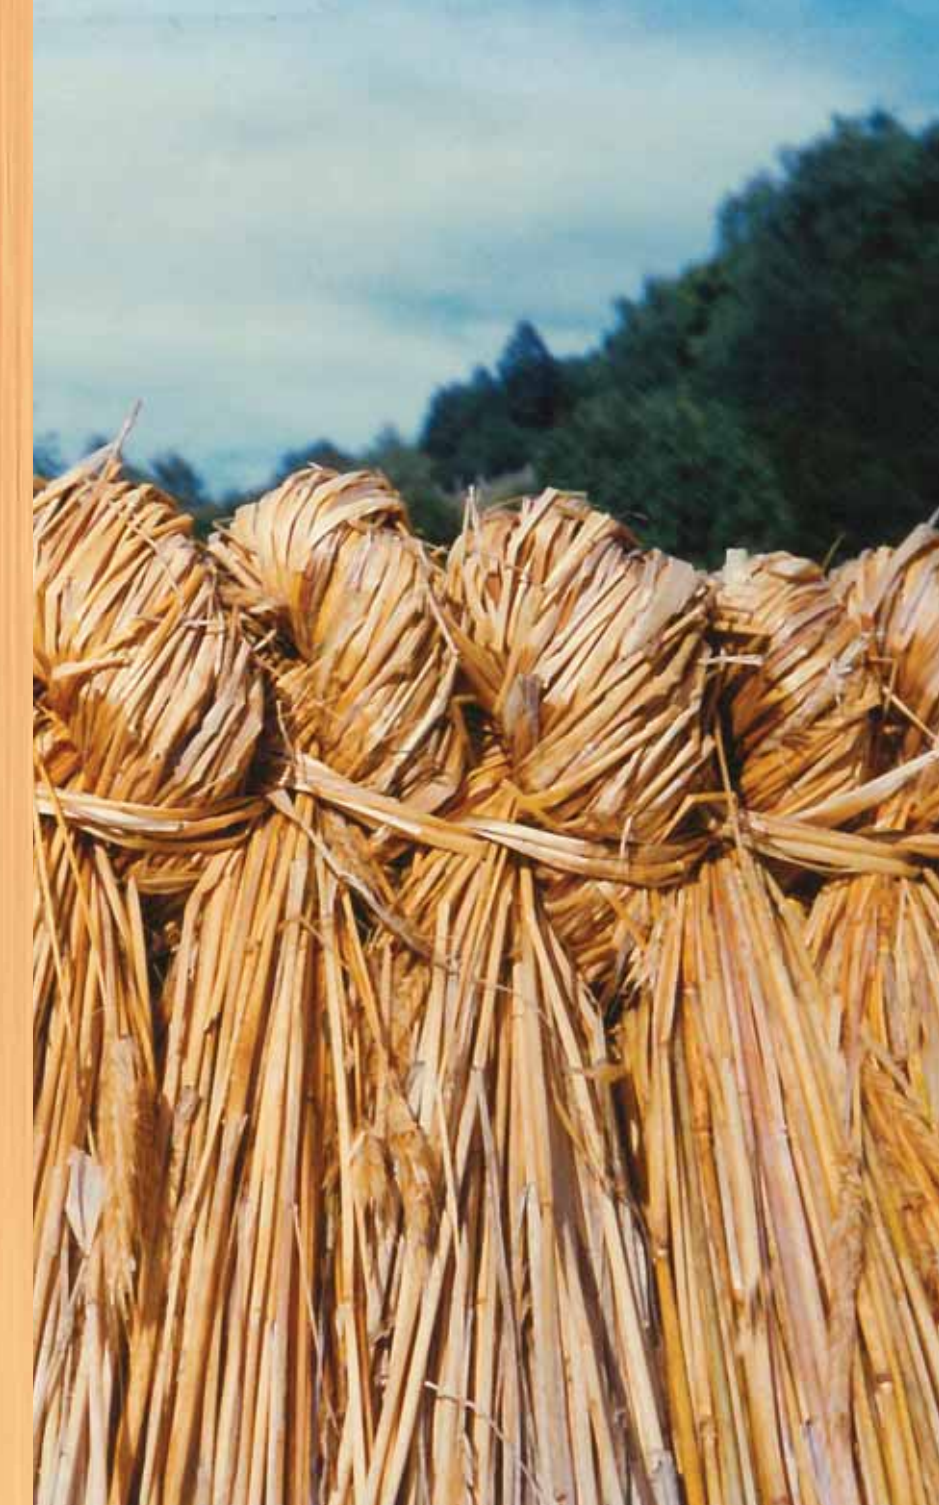
Detailansicht des Dachfirsts mit ineinander verwobenen Garben

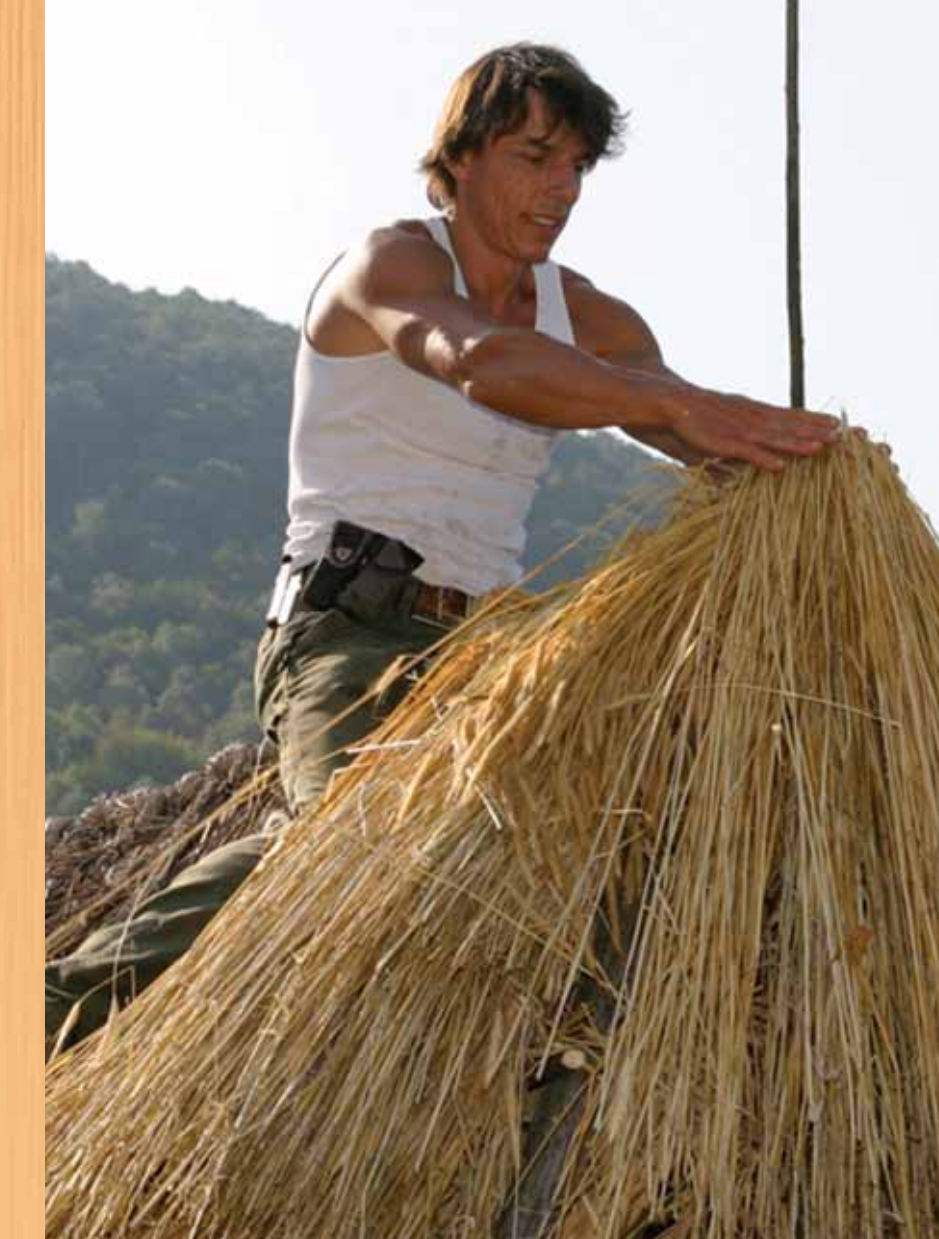
Letzter Arbeitsschritt: Nicola Nussbaum befestigt das „Büschel“

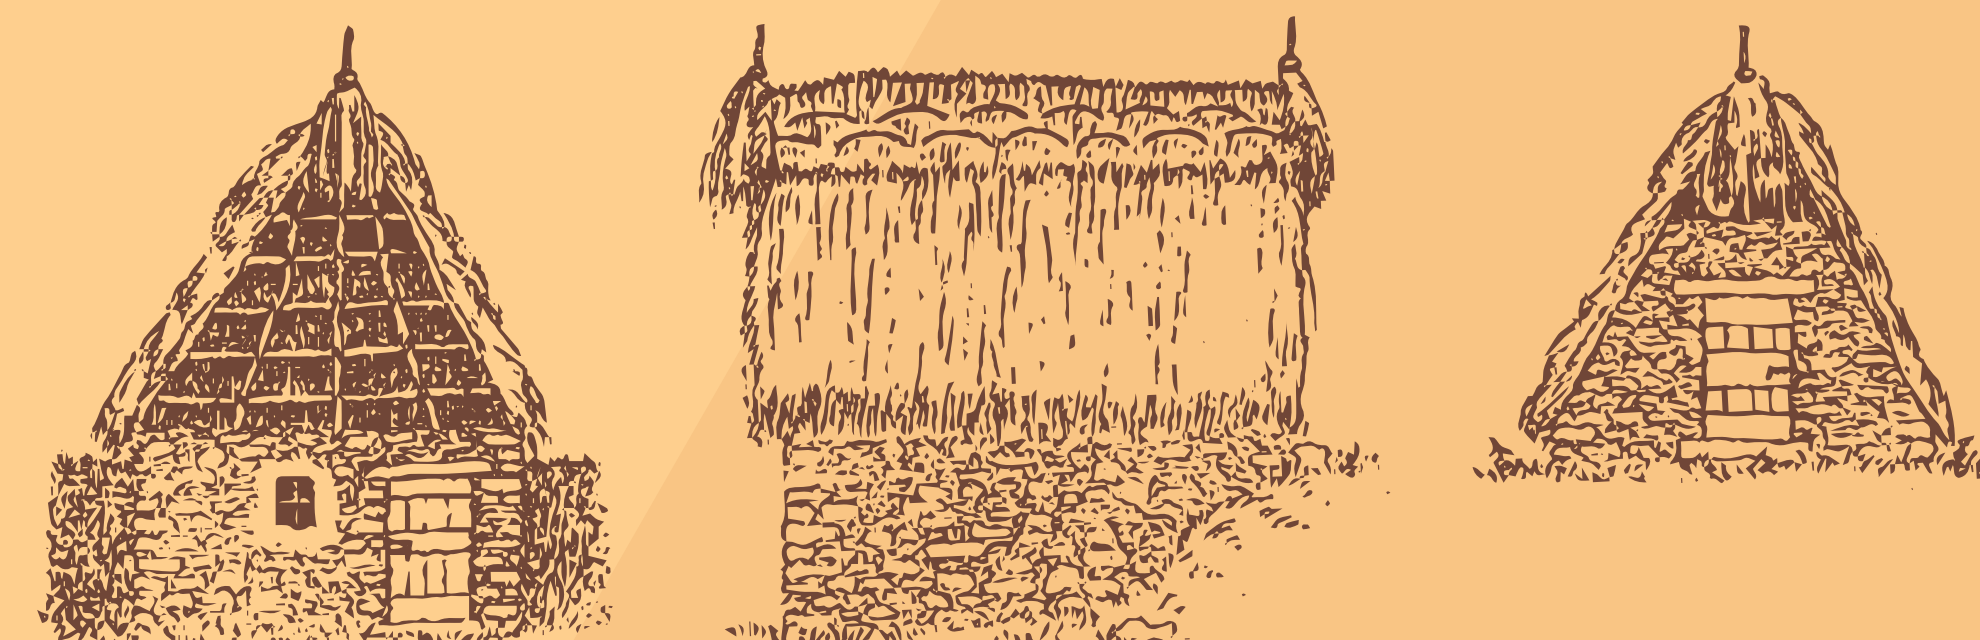
Skizze der nördlichen, westlichen und südlichen Fassade eines strohgedeckten Gebäudes; diese Abbildungen stammen aus „Tessiner Dächer“ von Giovanni Bianconi – Schweizer Heimatbücher 1964.

Während das Erdgeschoss der traditionellen, strohgedeckten Bauten der Cento Campi als Viehställe diente, wurde im oberen Stock Heu eingelagert. Ihr Aufbau folgt einem einfachen Grundriss: Die Aussenmauern werden zumeist trocken und ohne oder nur mit wenig Kalk aufgeführt. Um die nötige Stabilität zu gewährleisten, weisen die Trockenmauern eine minimale Dicke von 50 cm auf.
